# MULATTIERA DELLA VALLE DELLA LEGNA - CHAMPORCHER DOSSIER

La mulattiera della valle della Leigne, che si apre a Outrelève, nella vallata di Champorcher, è interessata da un progetto di ampliamento e modifica che ne sta stravolgendo le caratteristiche uniche e pregiate per trasformarla in un'anonima pista poderale.

## Il Progetto di ampliamento della mulattiera

## **Lavori relativi ai primi 4 lotti (primi tre eseguiti il quarto in via di esecuzione).**

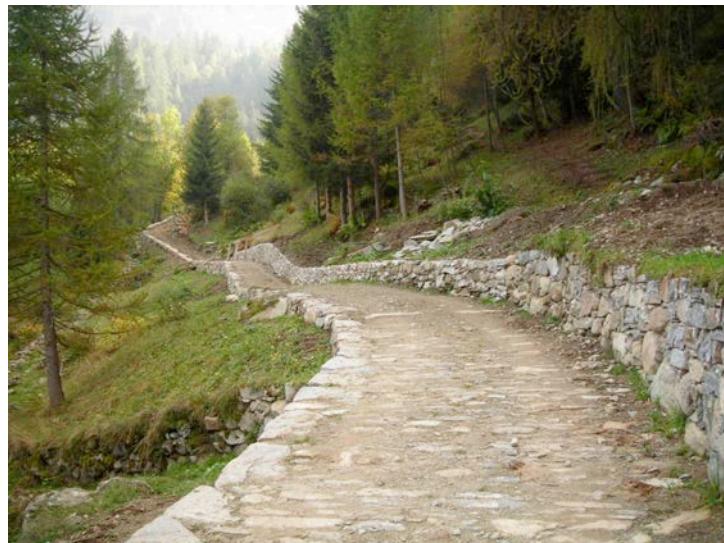
- “e’ individuato dal PTP il quale ne richiede la conservazione e la valorizzazione in quanto trama connettiva dell’insediamento rurale e dell’acculturazione storica della montagna “: dai lavori fatti risulta che nei tratti rifatti il sentiero è completamente nuovo (nei muri di monte, di valle nella larghezza e nella pavimentazione), mentre la vecchia mulattiera non è più riconoscibile né come reperto né come trama connettiva storica.

**Figura 1 Nel I e nel II lotto la pista ha sostituito la mulattiera**

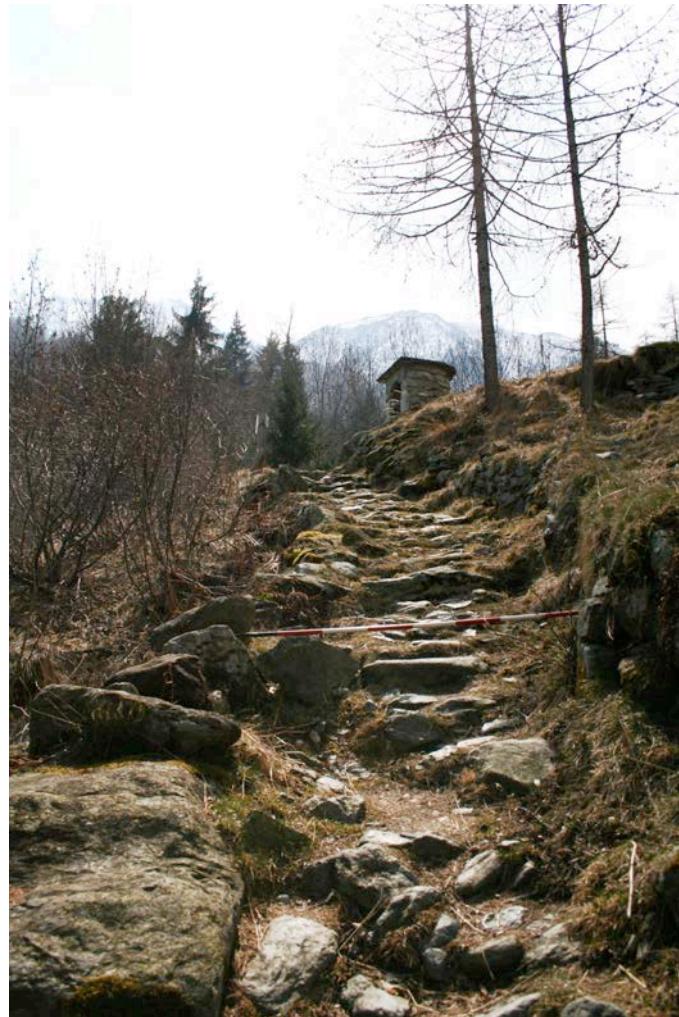
**Figura 2 Terzo lotto (2012): vecchio tracciato prima dei lavori**

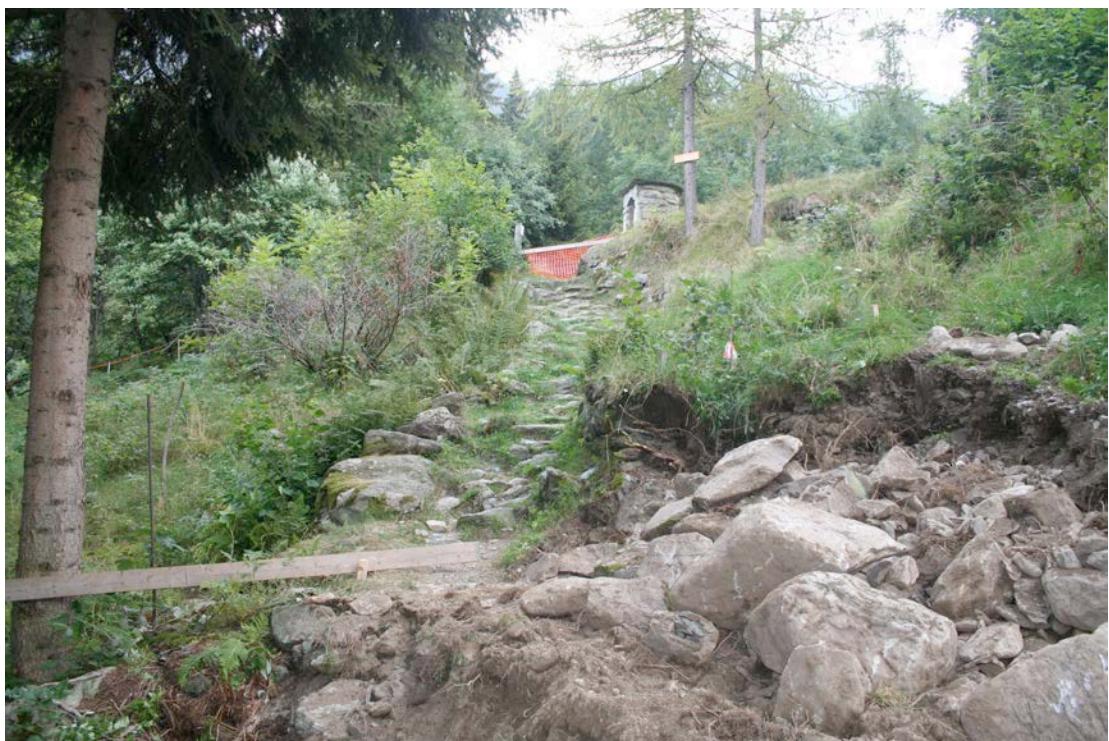
Nel III° lotto la pista attraversa il sentiero, distruggendone una parte, per poi allontanarsi in una variante completamente nuova; viene interrotta la continuità del vecchio sentiero; resta la salita alla cappelletta (50 m.), interclusa fra due pezzi di pista del tutto nuovi.

**Figura 3 Terzo lotto (2012): lavori in corso. Il vecchio tracciato è stato in gran parte distrutto**

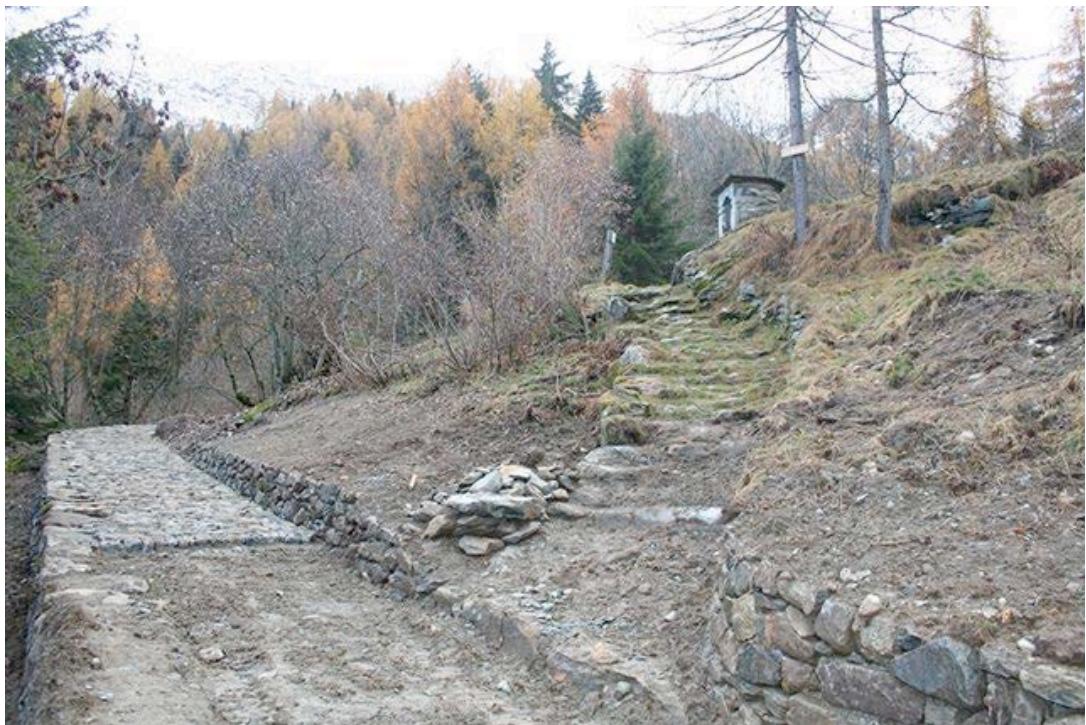
**Figura 4 Terzo lotto (2012): lavori finiti. Raccordo col vecchio sentiero, verso l'oratorio, sulla destra. Inizio II° variante.**

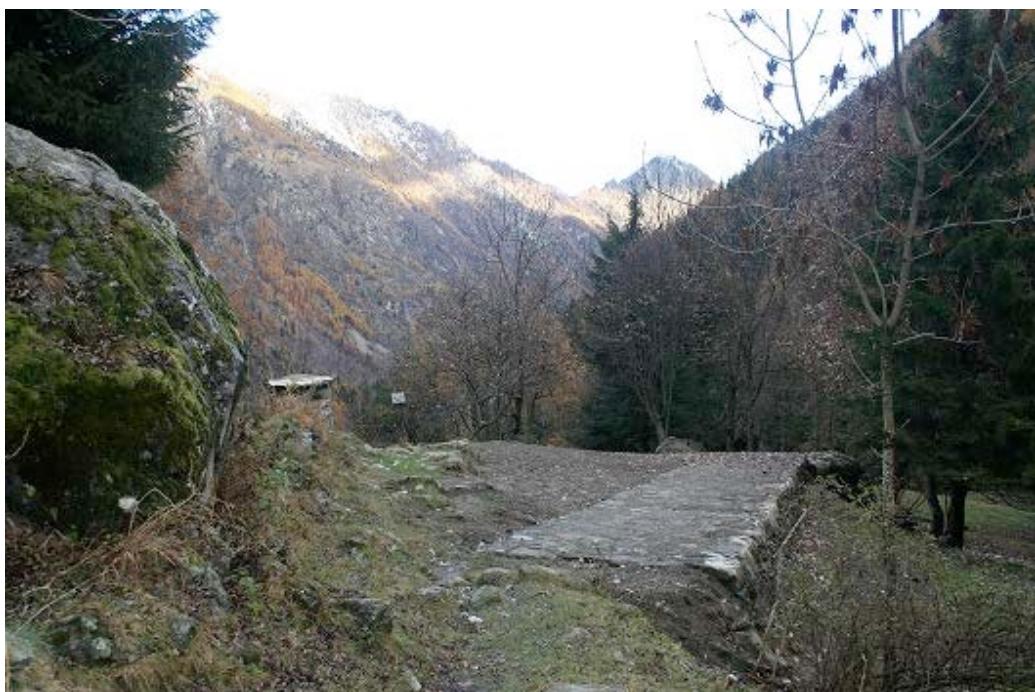
**Figura 5 La II variante che rientra sul sentiero dietro l'oratorio.**

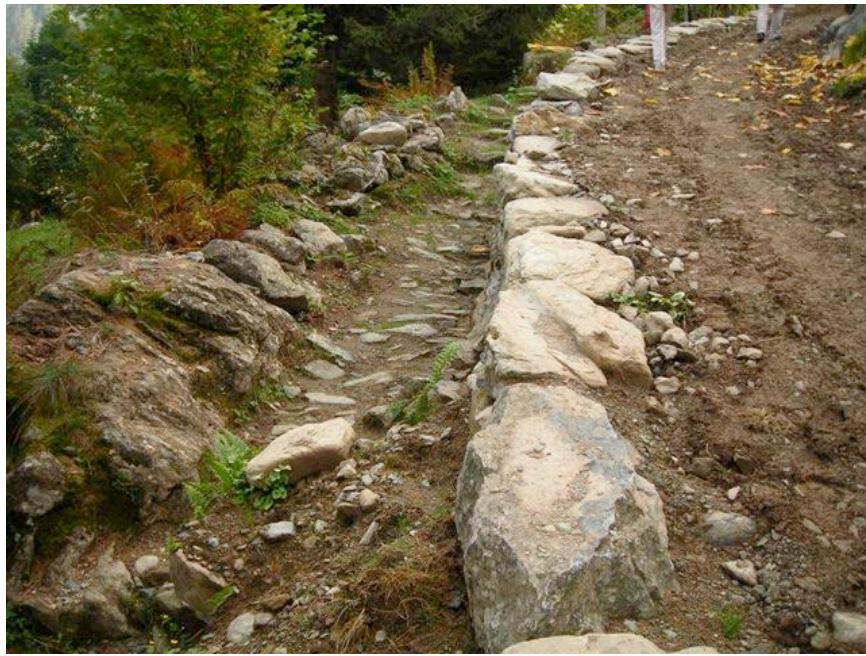
Nei tratti rimasti integri il sentiero non è stato toccato né riparato neanche laddove si presenta degradato (ved. ultima parte II° lotto laddove la pista si sovrappone al vecchio sentiero contribuendo al suo degrado).

**Figura 6 I due tracciati si toccano e in parte si sovrappongono (vecchio sentiero a sinistra, nuovo tracciato a destra)**

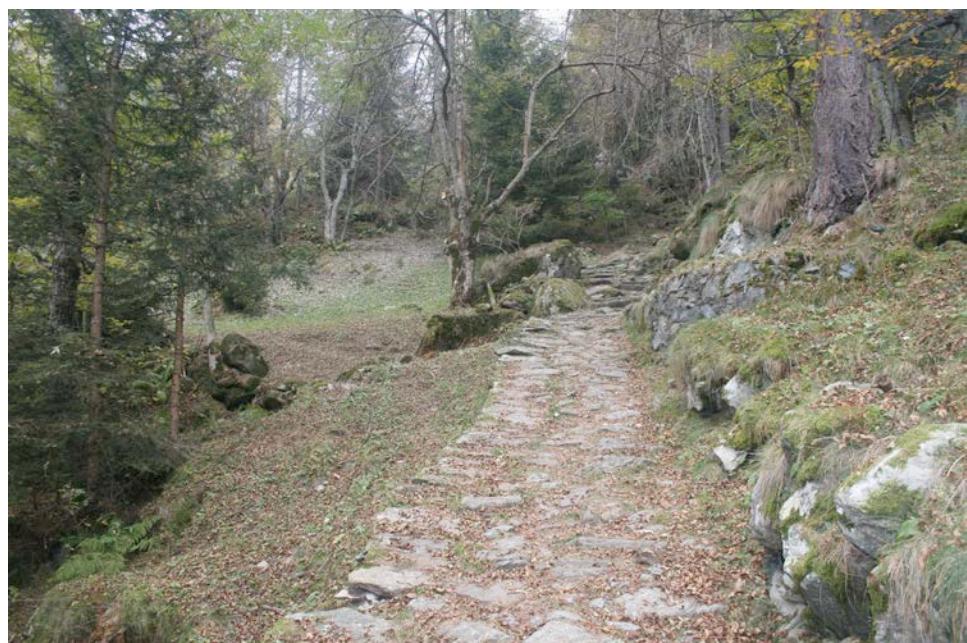
- nel IV° lotto la parte pianeggiante della mulattiera, ben conservata nel muro di sostegno e nella pavimentazione, verrà completamente cancellata e rifatta (sarà anche modificato il percorso e saranno introdotte delle curve);
- in fondo al tratto pianeggiante inizia una salita ripida e tortuosa, per cui la pista si allontanerà per una 3° variante che, facendo un ampio curvone, rientrerà sul sentiero;
- le parti che coincidono con la salita (quindi con una parte di sentiero meno mantenuto sia nella pavimentazione che nelle murature di delimitazione) vengono lasciate inalterate.

**Figura 7 Inizio del IV lotto previsto per l'estate 2013. La mulattiera è ben conservata, e abbastanza ampia per permettere l'accesso a trattori, verrà invece rifatta.**

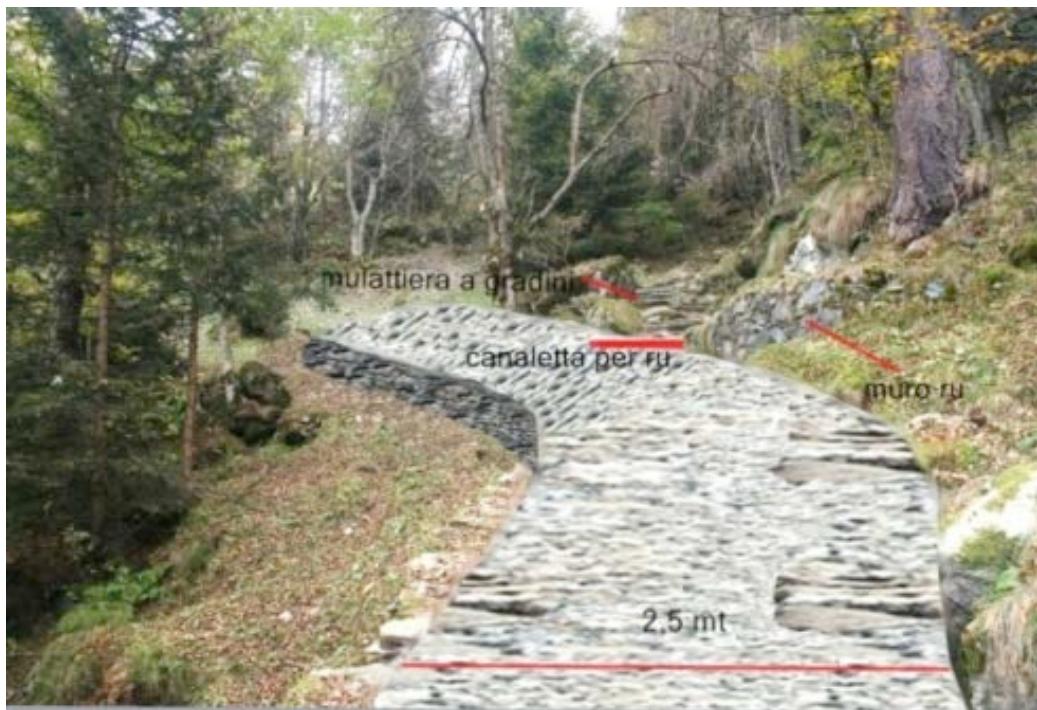
**Figura 8** La parte pianeggiante del sentiero, così come previsto che sia rifatta e l'avvio della terza variante (sullo sfondo il sentiero resta invariato nella parte in salita)

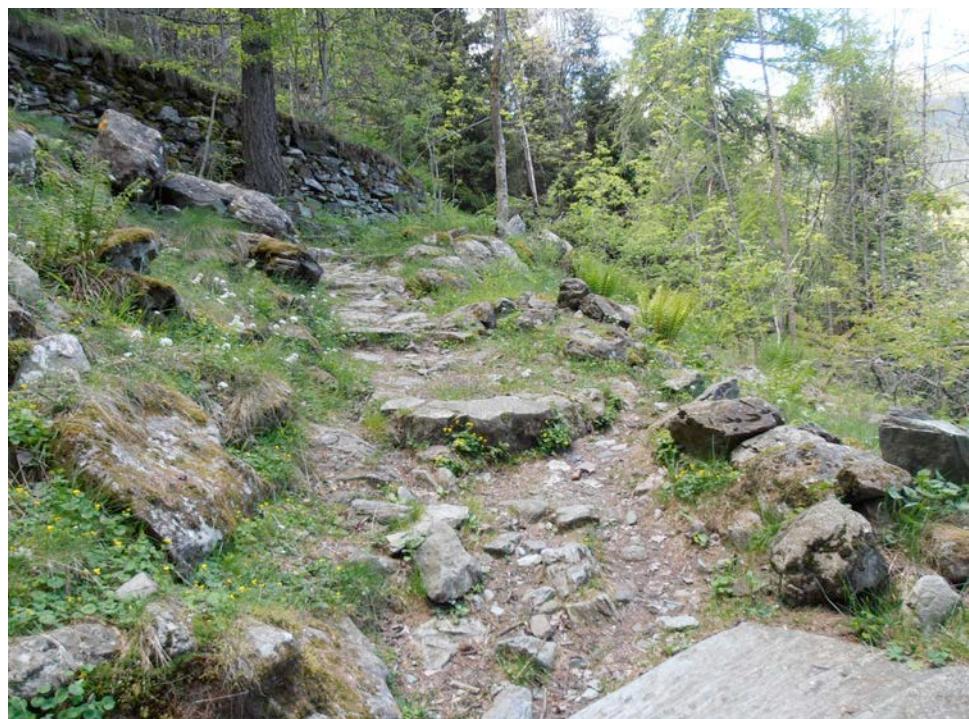
**Figura 9** Nella salita ripida la mulattiera rimane invariata benché sia un po' degradata

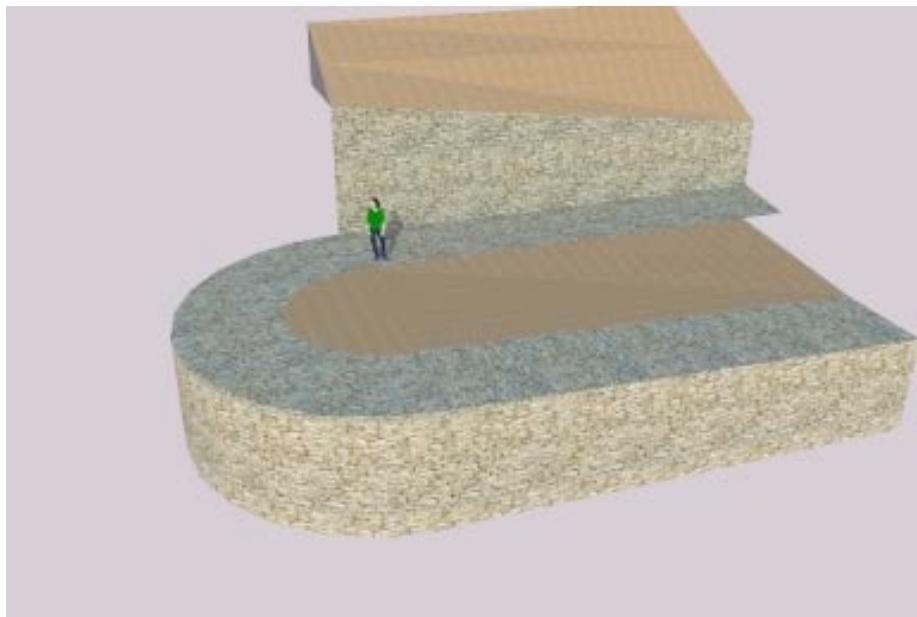
**Figura 10** Rendering del curvone previsto per la terza variante, resa in proporzione alle dimensioni di una persona (la variante si svolge nei prati adiacenti alla mulattiera)

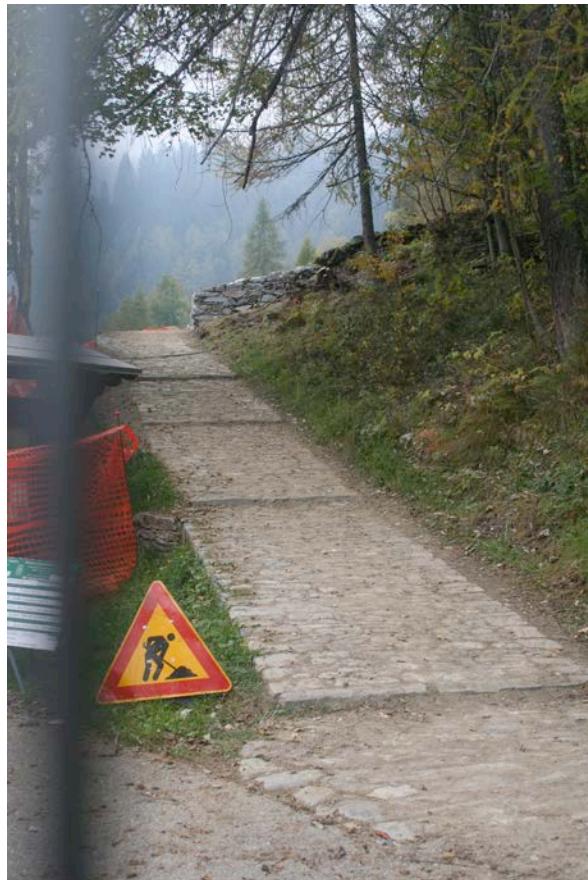
- *“Dovranno in ogni caso essere salvaguardate e mantenute le dimensioni, la tipologia costruttiva e la tessitura originaria dei materiali, così come le finiture e la lavorazione degli stessi”*: la larghezza della pista era stata in un primo tempo definita in 2 m. poi portati a 2,50 (“in presenza di murature la sezione complessiva non superi m.2,50” – Autorizzazione II° lotto),

**Figura 11 Primo lotto dimostrativo (2011): larghezza 2,00 mt. Che poi verrà abbandonata già dal II lotto**

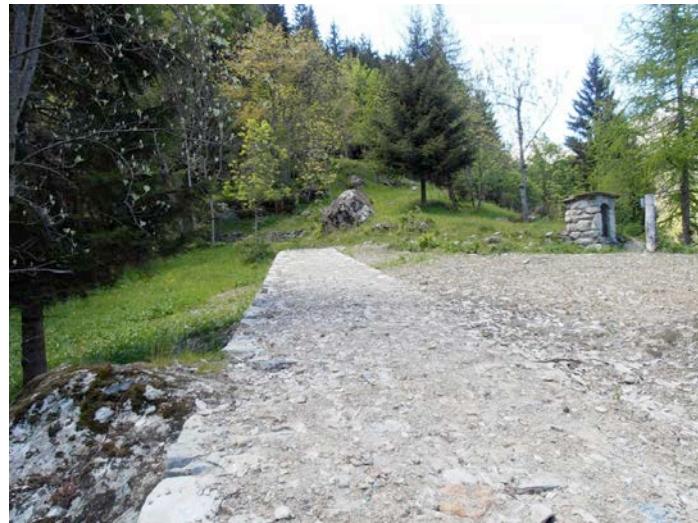
**Figura 12 Ultimo tratto della seconda variante (alla larghezza della pista(2,50 m), si aggiunge il terreno confinante che è stati liberato dai massi)**

- in realtà la larghezza è costante di m 2,50 ed è maggiore nelle varianti e nei nuovi curvoni introdotti;
- la tipologia costruttiva riprende, con tecnologie e materiali nuovi, lo stile dei muri a secco, ma della tessitura dei materiali e della loro lavorazione si può intravvedere solo una vaga somiglianza; i materiali originali e le modalità di lavorazione (i muri a secco, le pietre antiche ricoperte di muschio, gli accumuli di pietre laterali (le caratteristiche mourdzies dell'agricoltura tradizionale), la pavimentazione costituita dai sassi piatti e arrotondati dal tempo e dall'usura, vengono completamente cancellati. Il carattere storico dell'opera ne esce irriconoscibile.

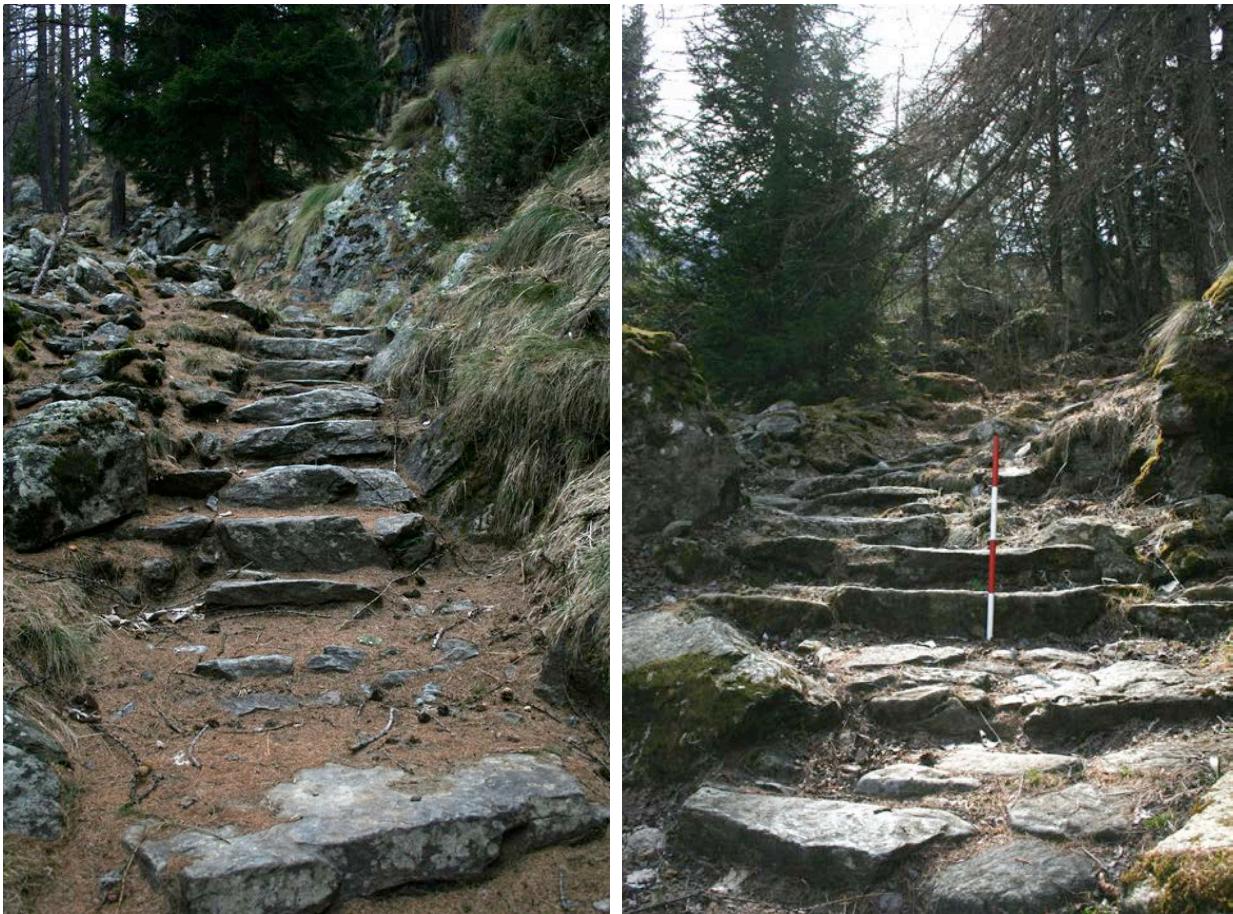
**Figura 13 Due esempi di pavimentazione a gradoni (altezza di 20 cm.), che consentono un'agevole camminata e che saranno tolti per creare un fondo pianeggiante percorribile dai mezzi a motore**

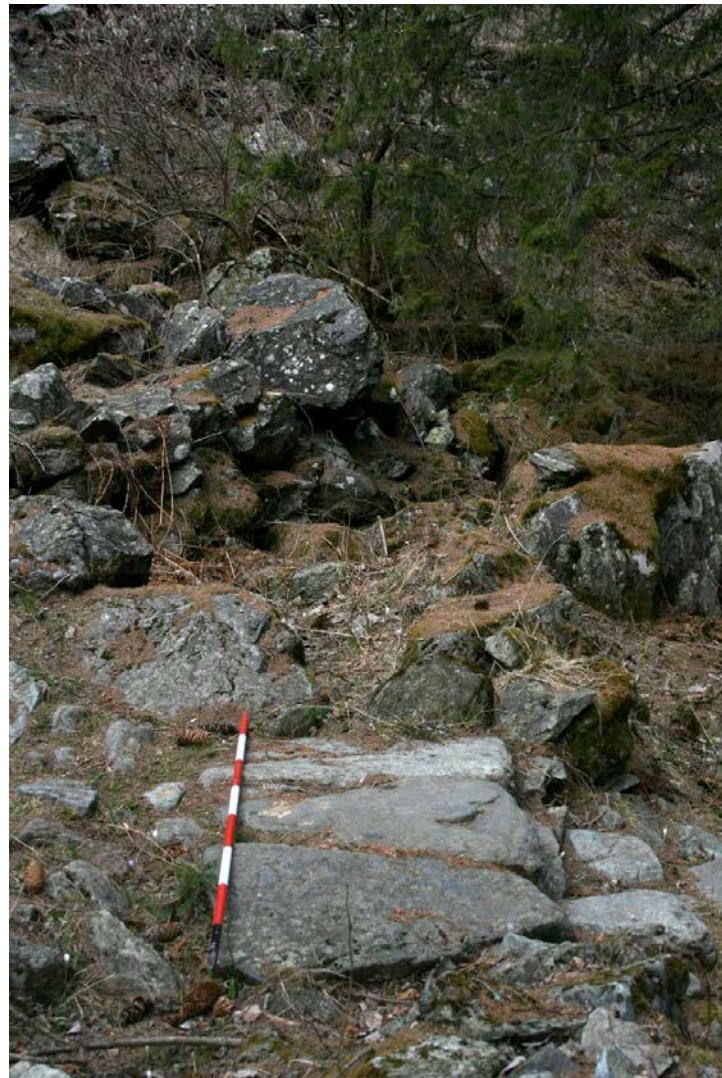
- nel percorso già rifatto a nuovo non sono state inserite delle nuove canalette benché fossero previste in progetto.

**Figura 14 Canaletta posata di piatto per l' attraversamento del canale irriguo**

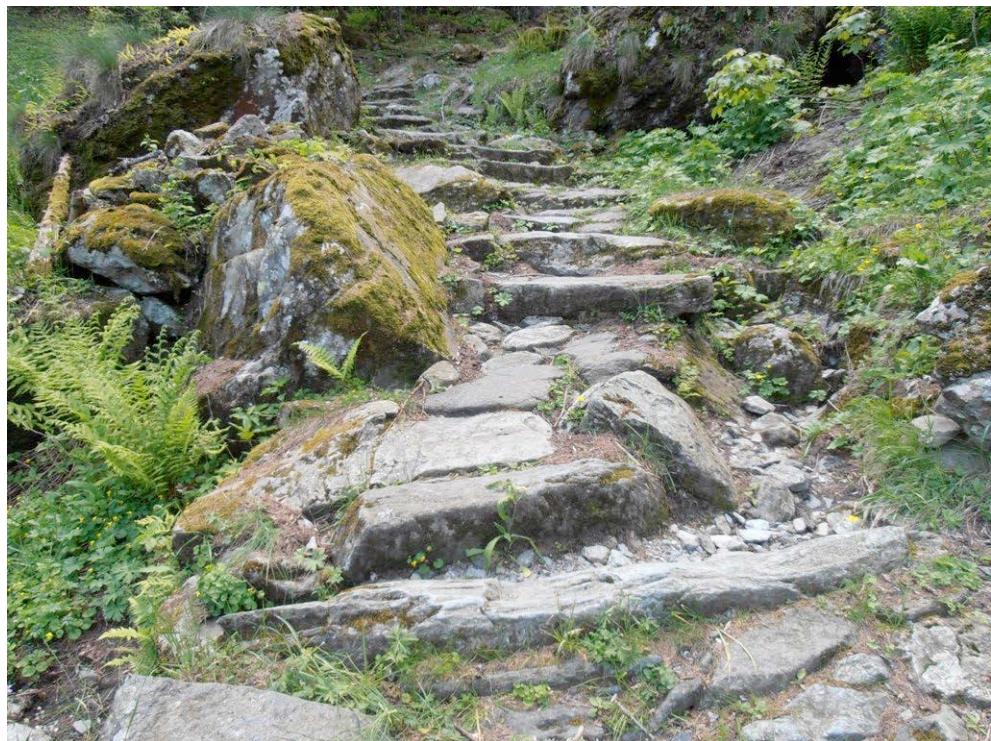
**Figura 15 Il ru attraversa la mulattiera contenuto da un unico sasso**

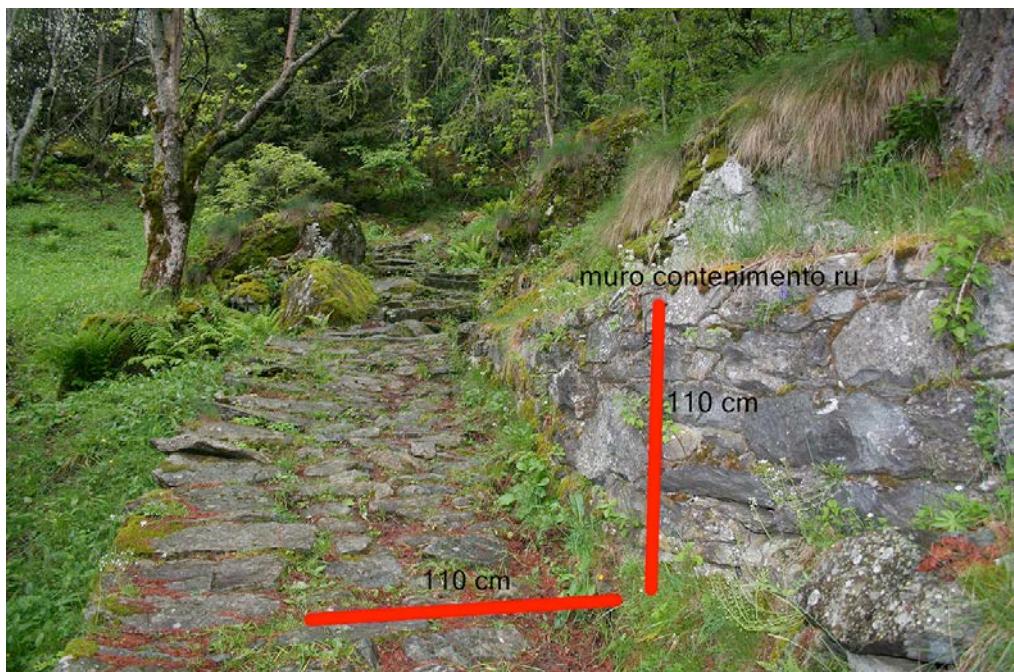
**Figura 16 Il muro di contenimento del ru, qui sulla destra, affianca la mulattiera in molti tratti. Potrà essere "spostato" e sostituito da qualsiasi manufatto (es tubi in plastica) secono le prescrizioni del Comune, che richiede unicamente che "sia mantenuta la continuità del ru"**

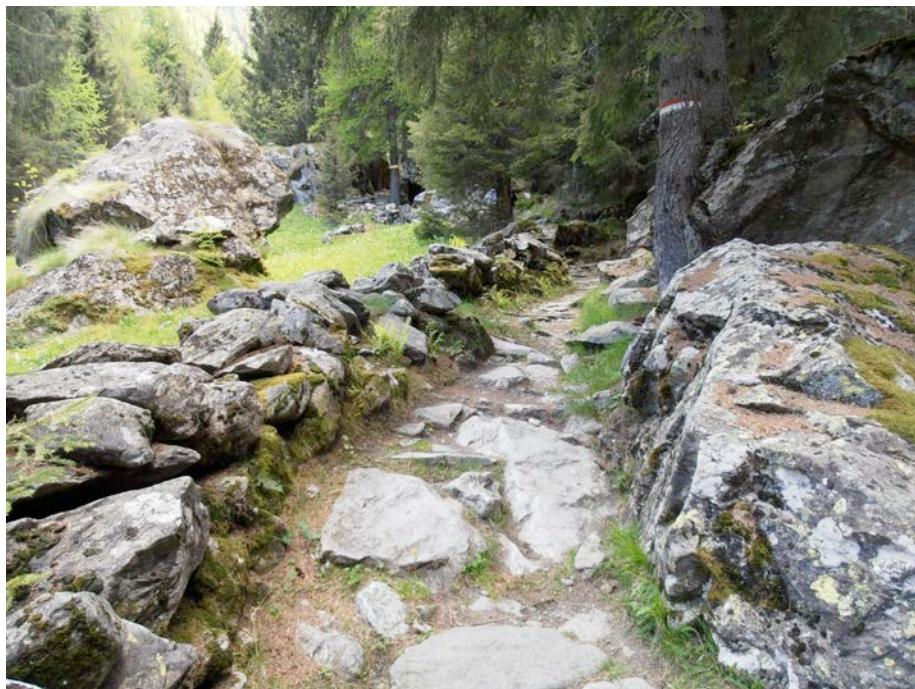
Figura 17 Muro a monte e mourdzies a valle

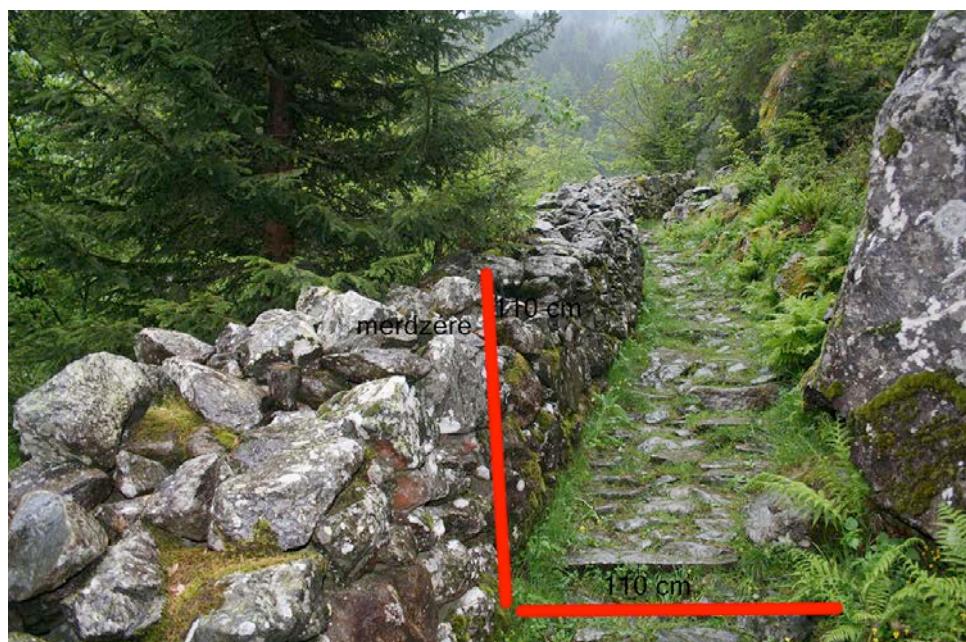
Figura 18 La sezione della mulattiera esistente è di 110 cm, appena più basso è il muro che la costeggia (“mourdzie”)

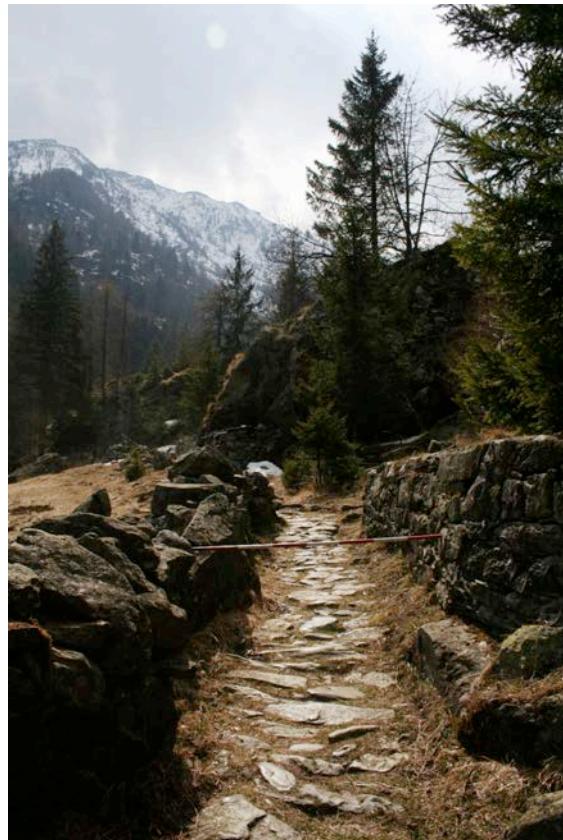
**Figura 19** Per portare il sentiero a 2,50 m. sarà necessario distruggere la moudzie.

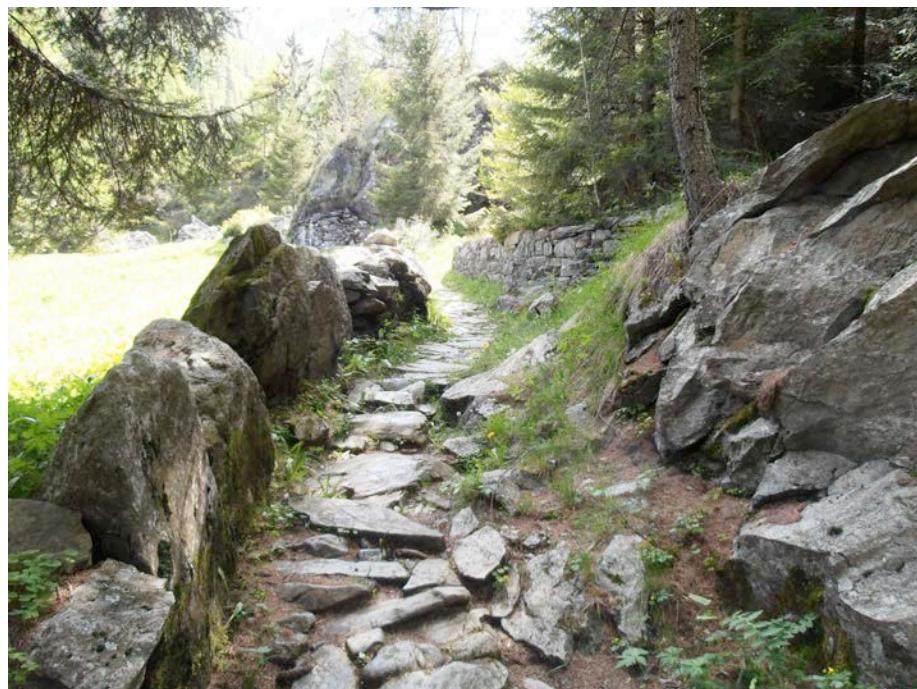
**Figura 20** In un punto dei grandi massi piantati nel terreno in verticale delimitano il sentiero.

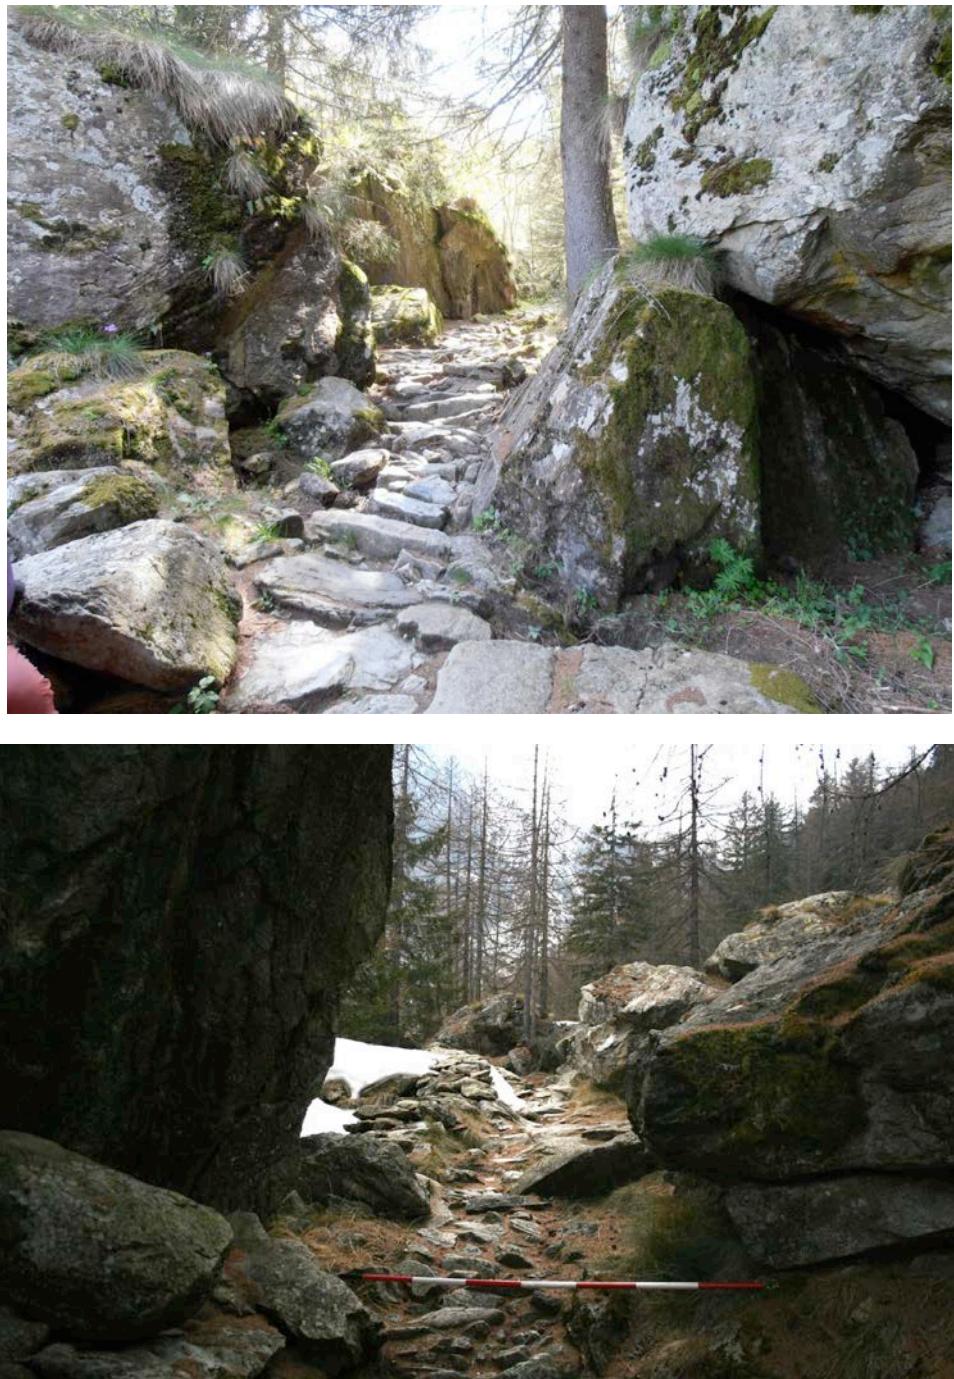
**Figura 21** In un punto la strettoia fra due rocce è tale che, volendo allargare il sentiero, si dovrebbe farle saltare, con un impatto distruttivo deleterio per un sito di queste caratteristiche.

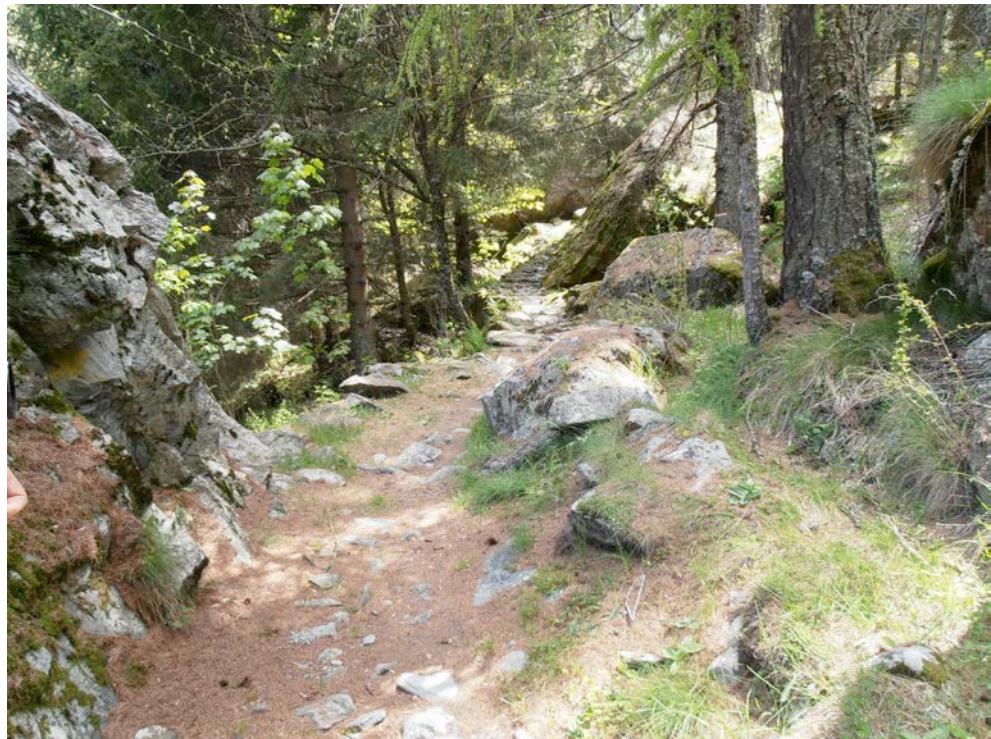
**Figura 22 Alla sez.41 il sentiero si trova a ridosso della roccia a monte mentre a valle è sostenuto da un muro che si interseca e si confonde con le rocce, più in basso la pineta: allargare il sentiero in questo punto significa operare una distruzione inaccettabile in un sito di questo pregio.**

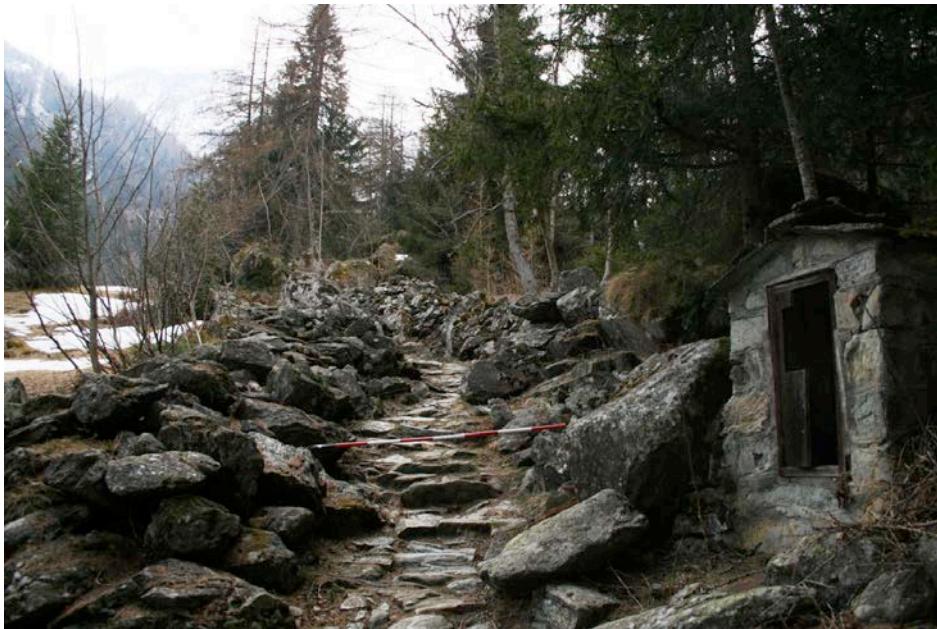
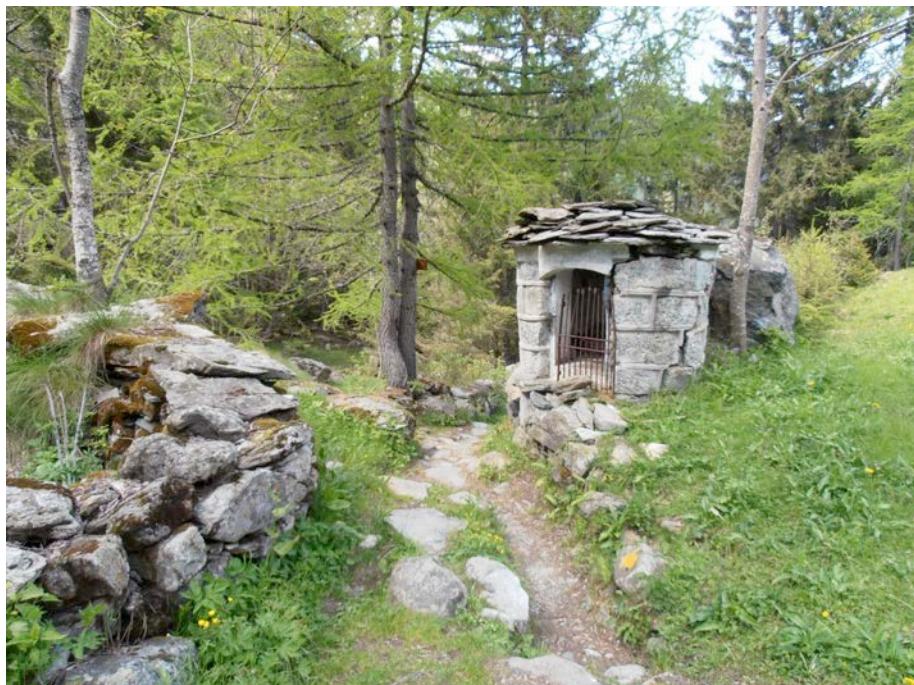
**Figura 23 Lungo il percorso si incontrano delle cappellette votive (qualcuna in cattive condizioni che andrebbe, questa sì, recuperata):**

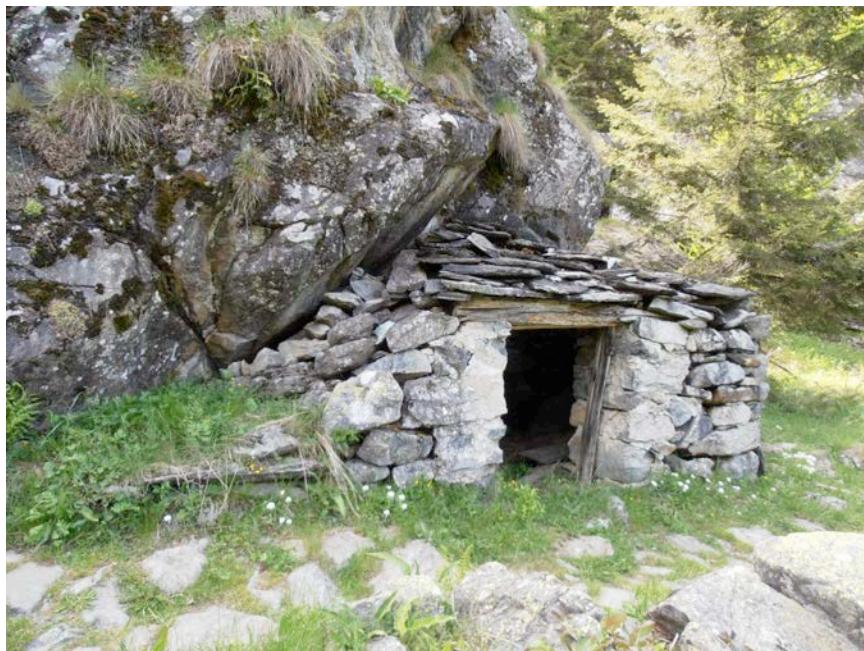
**Figura 24** un “crottin” (cantina per formaggi), dei ruderii di case e di rascard. Tutto il percorso, oltre a rappresentare un esempio di opera artigianale antica è disseminata di reperti della cultura e della tradizione contadina locale:

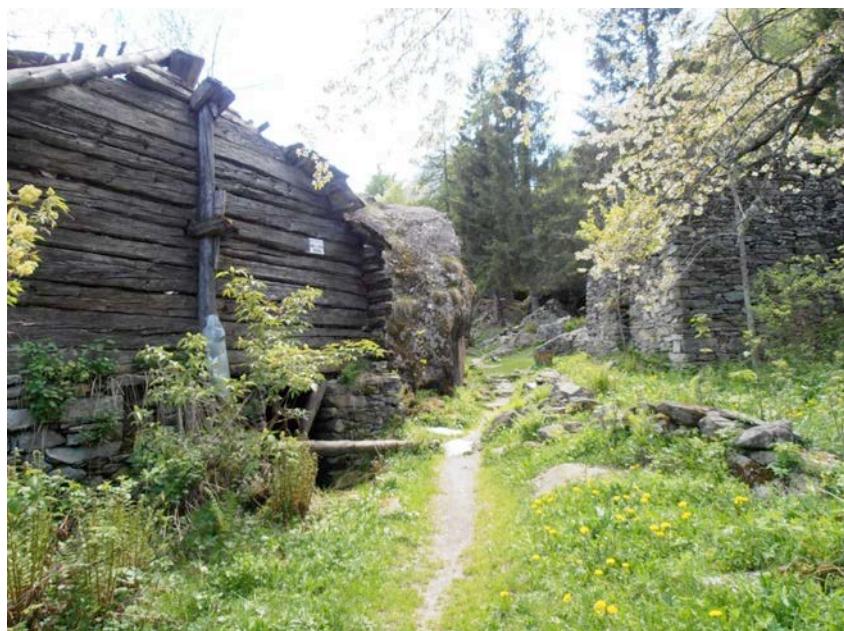
**Figura 25** Ruderii di casa e di rascard

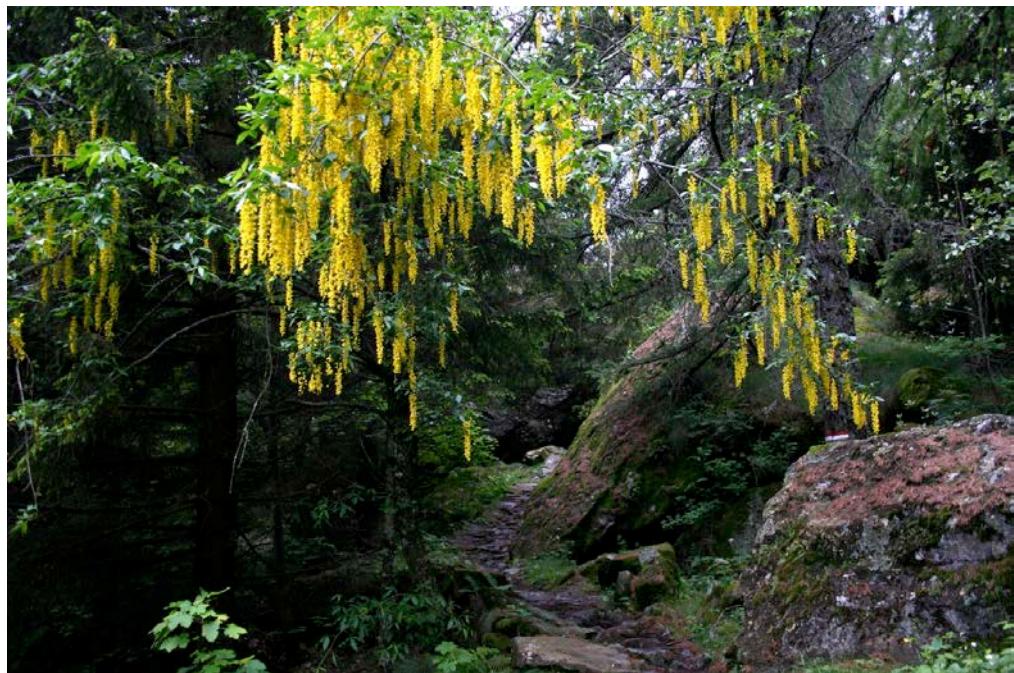
**Figura 26** Un tratto particolarmente suggestivo, con la fioritura dei maggiociondoli, molto stretto e affiancato da roccioni. Difficile pensare di distruggerlo!
